ANNIKIN KORTTELIN RAKENNUSINVENTOINTI

Asunto-osakeyhtiö Tampereen Annikki

Tampere 2017

Tämä inventointikooste kuvaa Annikin korttelia ennen vuosina 2011–2012 toteutettua peruskorjaushanketta. Dokumenttiin on koottu sekä suojellun rakennuksen viranomaisvaatimusten mukaiset inventoinnit että muita korttelia ja sen asumishistoriaa koskevia tietoja. Tarkoituksena on ollut saattaa yhteen kerätty aineisto ja siten helpottaa korttelin historiaan perehtymistä.

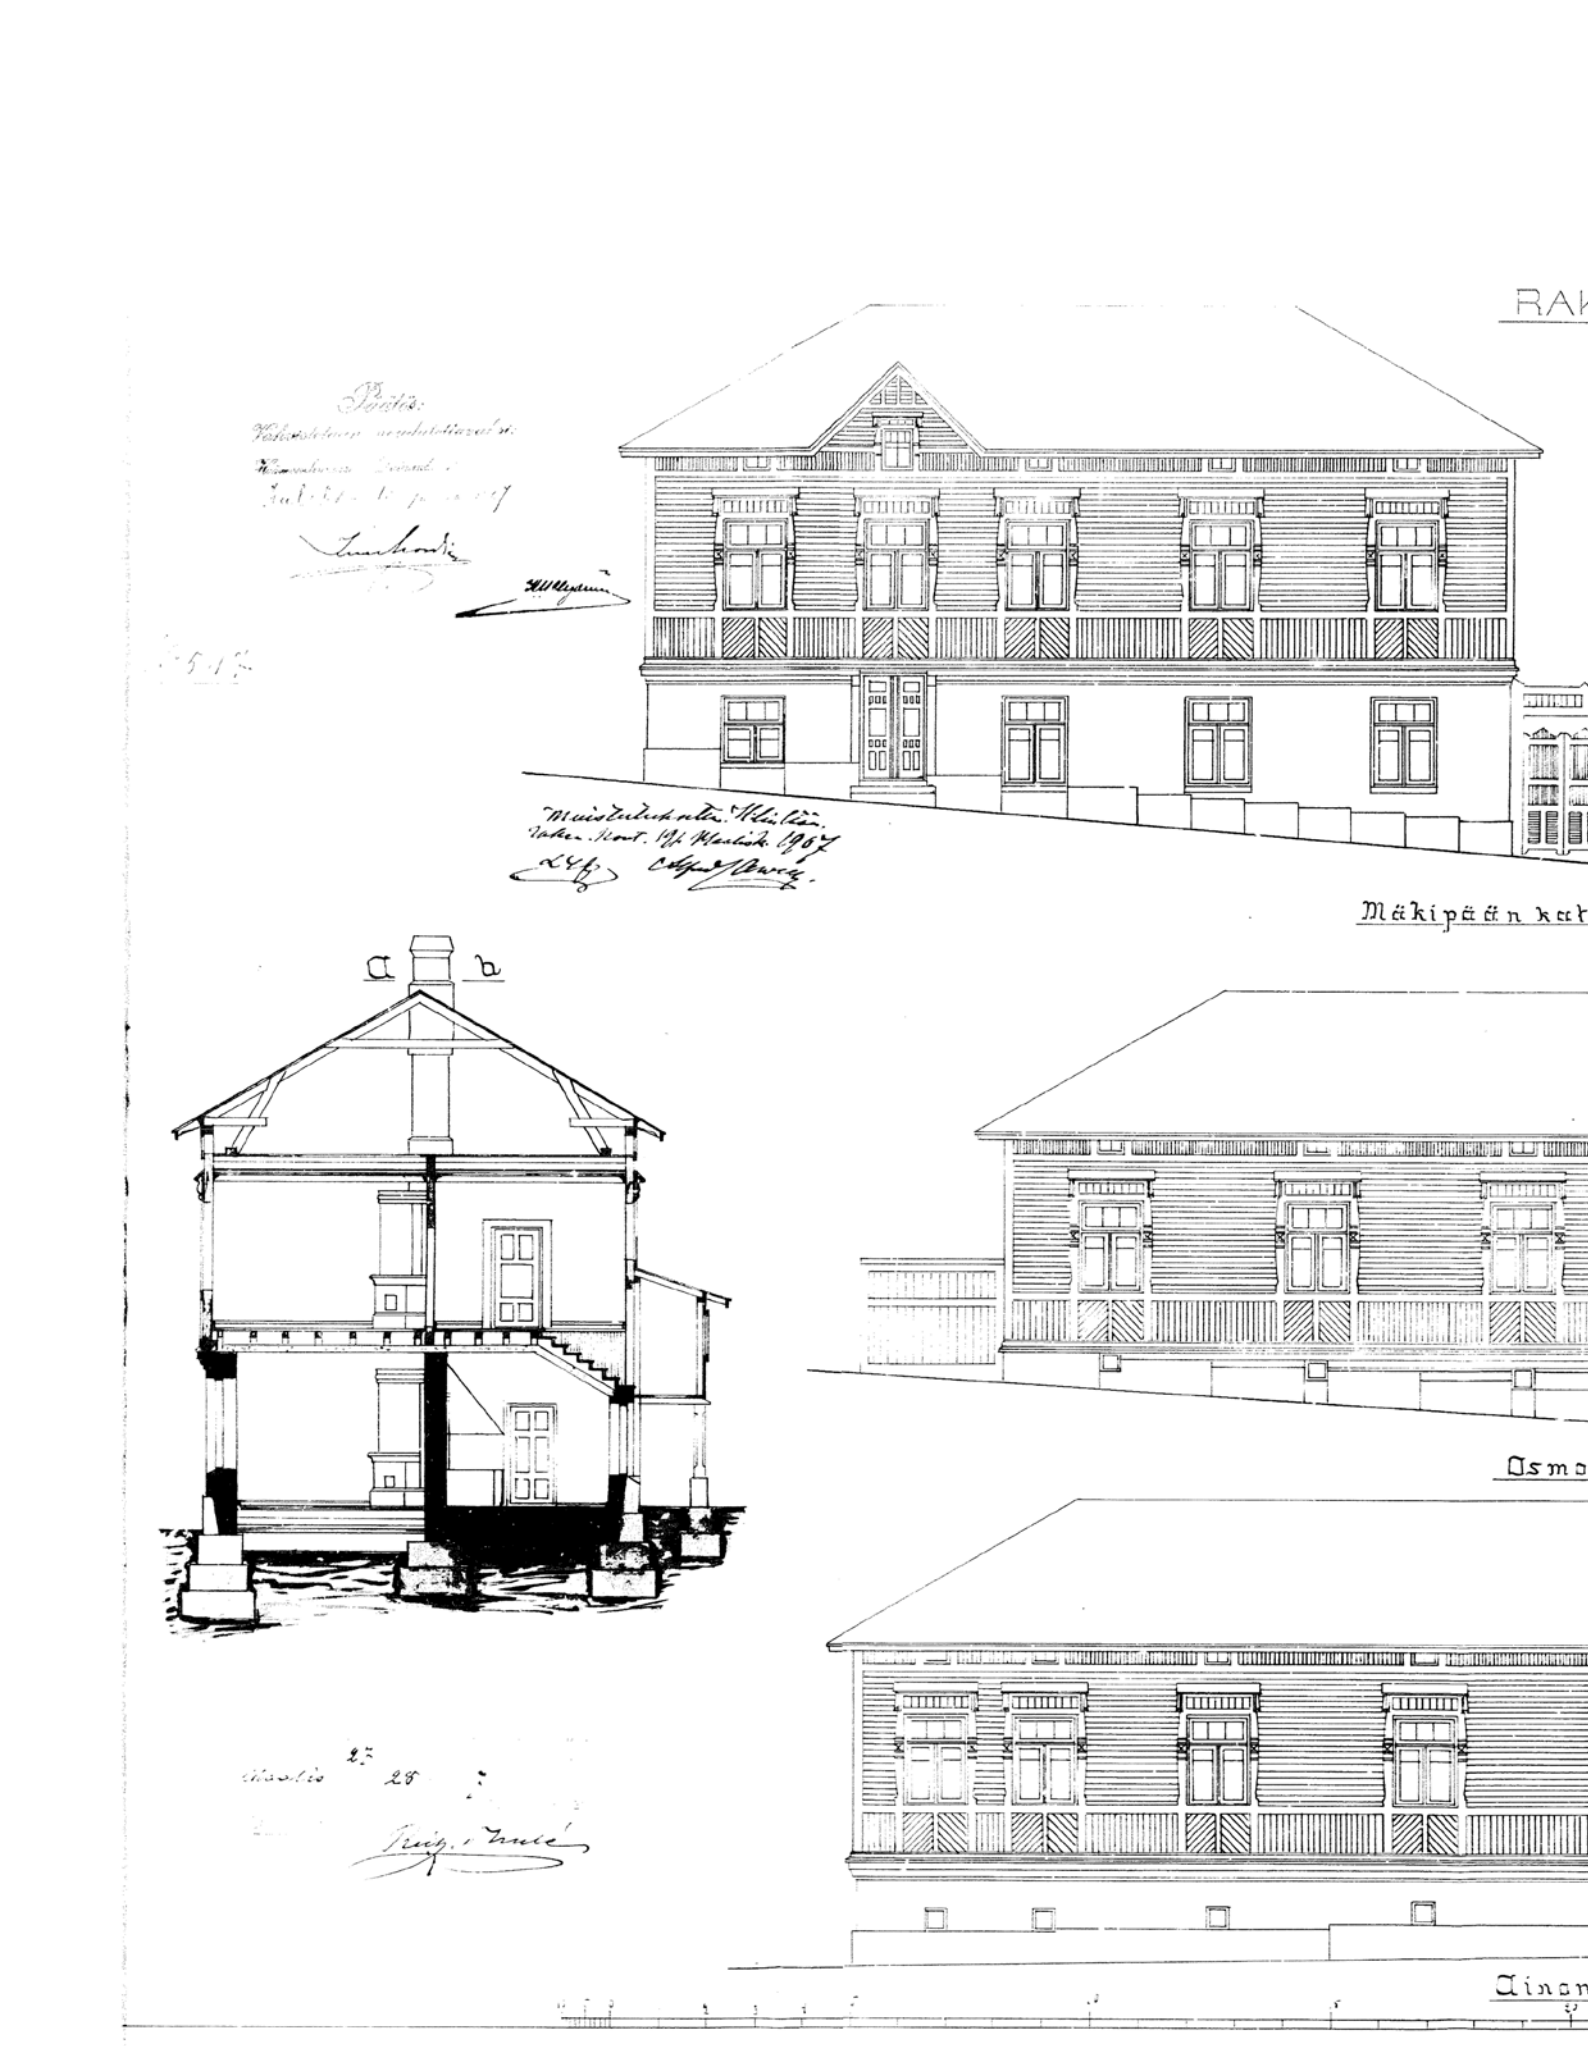
Mäkipään rakennuspiirustukset vuodelta 1907. Piirustuksessa ylinnä ullakko, keskellä asuinkerros ja alhaalla kivijalka. Kuvia ei ole esitetty pohjoissuunnassa. Pohjakuvissa pohjoinen on vasemmalla, asemakuvassa taas alhaalla. (Tampereen rakennusvalvonnan arkisto)

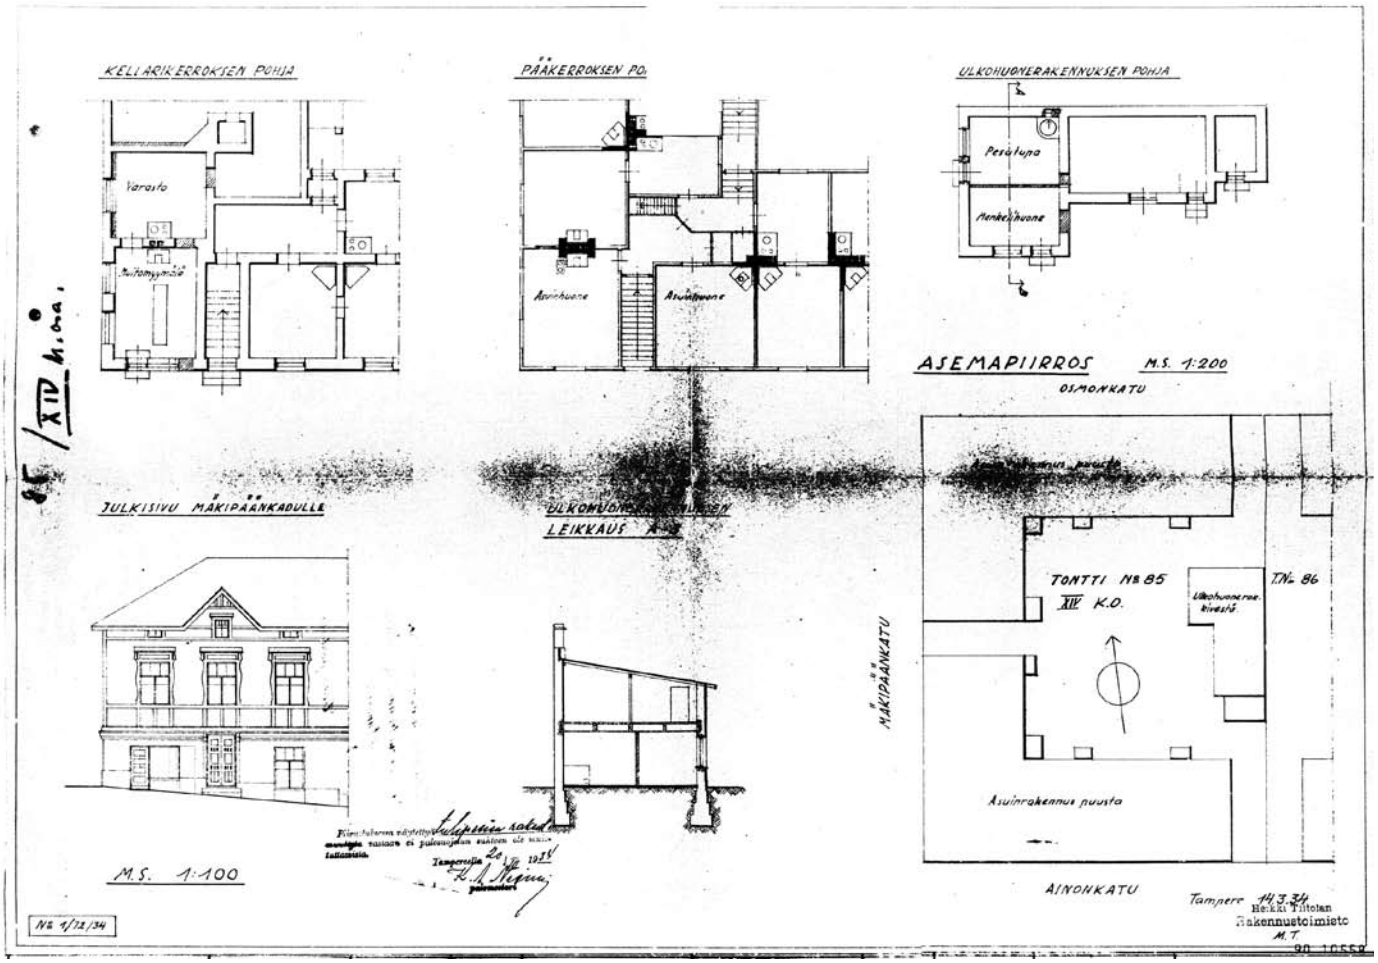
Vuoden 1934 muutospiirustuksessa näkyy Pohjois-Mäkipään puukerroksen suuren nurkkakamarin käyttö hellahuoneena.

Pohjois-Mäkipään muutospiirustukset vuodelta 1934. Myymälän sisäänkäynnin paikka muuttui ikkunan paikalle. (Tampereen rakennusvalvonnan arkisto)

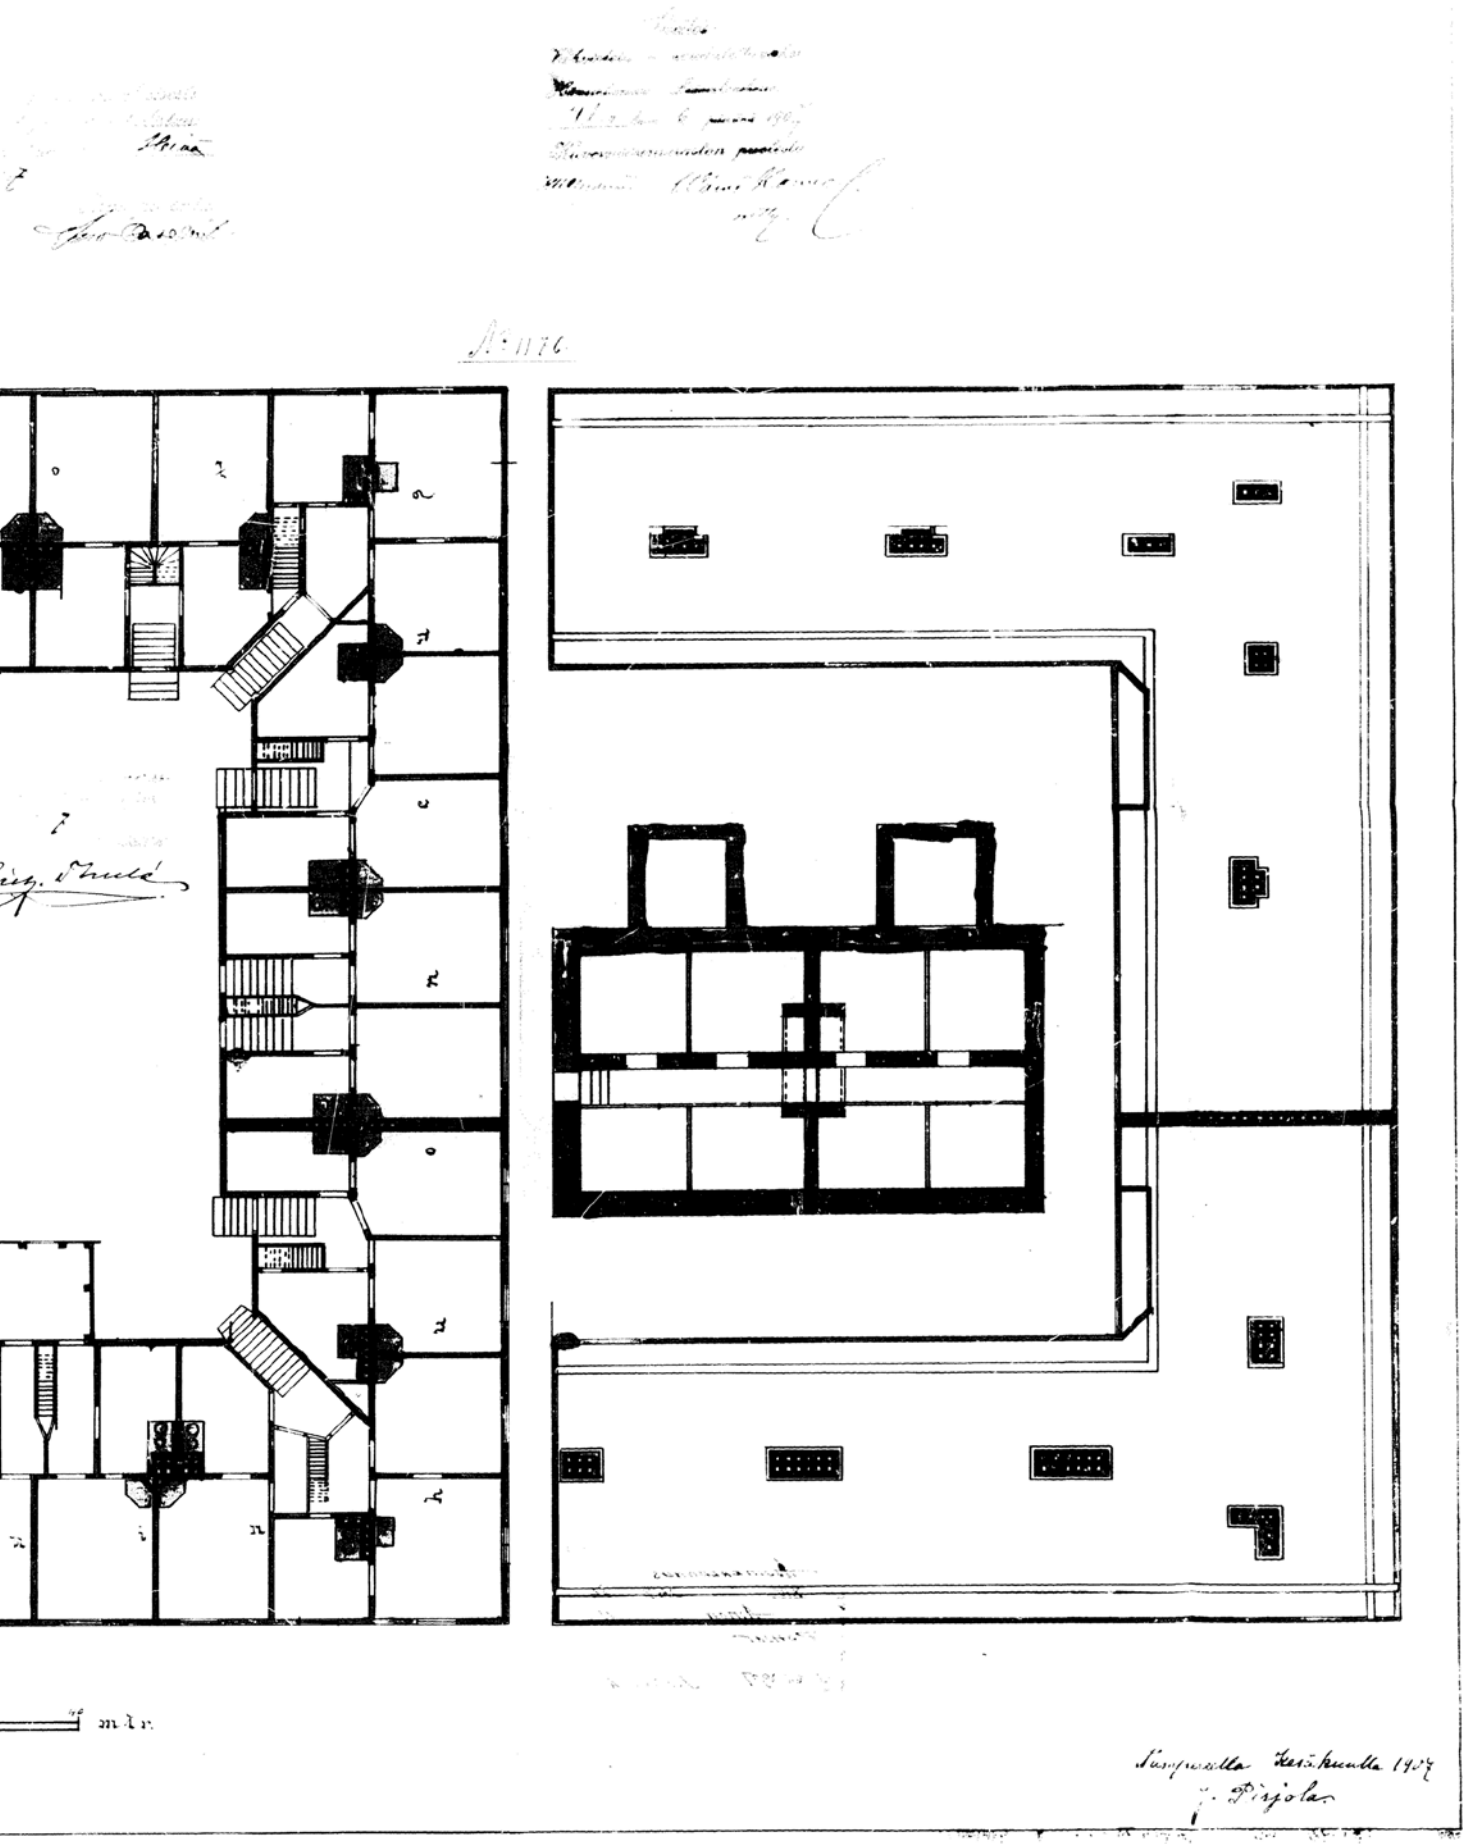
J. Pirjolan laatimat Annikin puolen rakennuspiirustukset vuodelta 1907. Vasemmalla kivijalka, keskellä asuinkerros ja oikealla ullakko. Ullakon yhteydessä on esitetty myös kivijalan asuntojen alle sijoittuva kellari. (Tampereen rakennusvalvonnan arkisto)

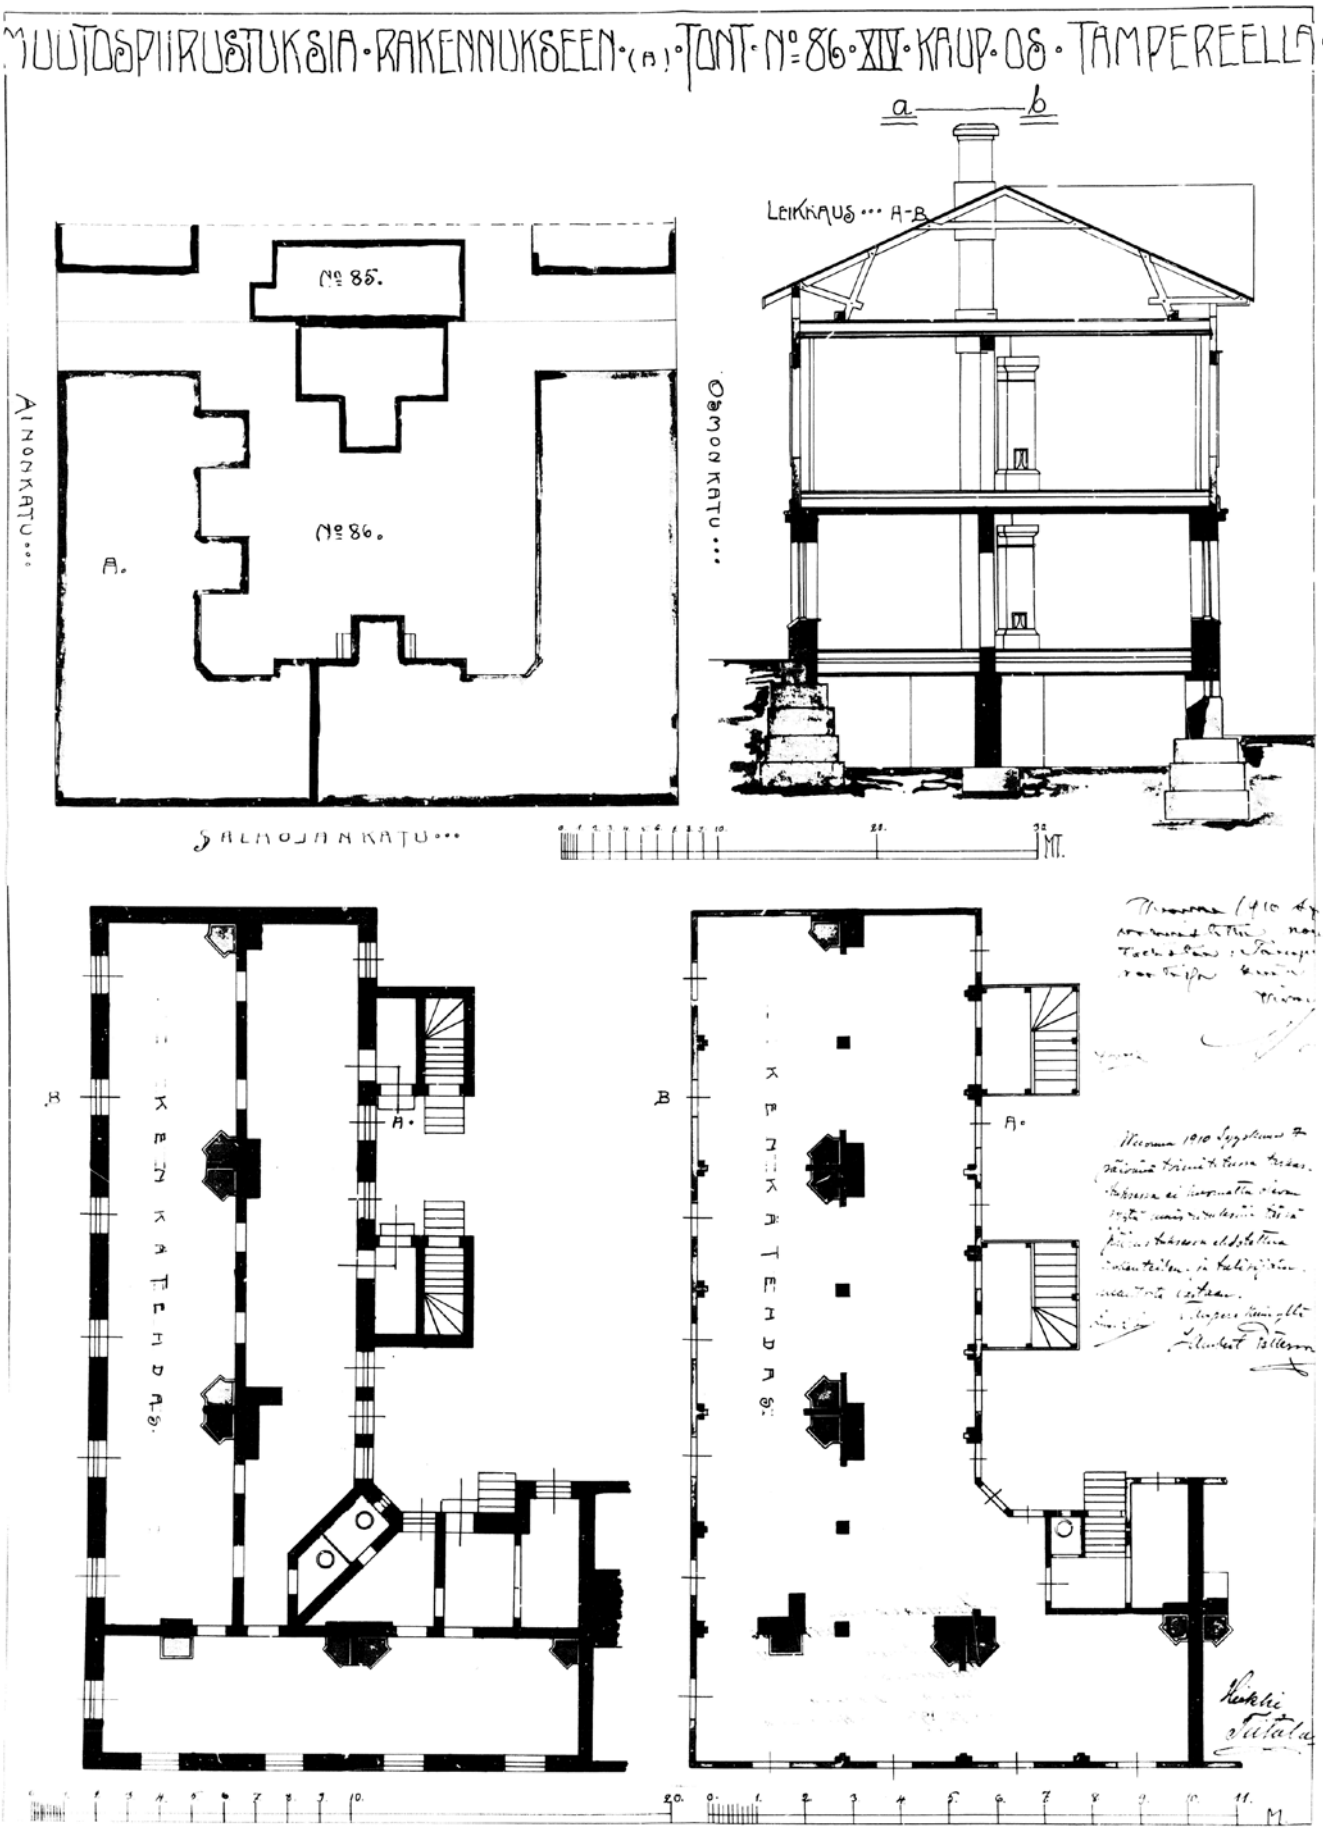
Koivulan omistuksessa eteläpuolen asunnot muutettiin tehdastiloiksi, ja vuosina 1911–1913 korttelissa toimi Koivulan kenkätehdas. Heikki Tiitolan laatimissa vuoden 1910 muutospiirustuksissa näkyy avara tehdastila, joka on saatu huoneistojen väliseinät poistamalla. Lehtitiedoista löytyy tehtaasta runsaasti mainintoja. Kenkätehtaan toiminnasta kertoo myös korttelista peruskorjauksen yhteydessä löytynyt vakuutuskirja. Lisäksi kellarin maapohjan tyhjennyksessä ennen peruskorjauksen alkamista löytyi maa-aineksen seasta runsaasti nahkanpalasia, erityisesti Pohjois-Annikin kulmauksesta.

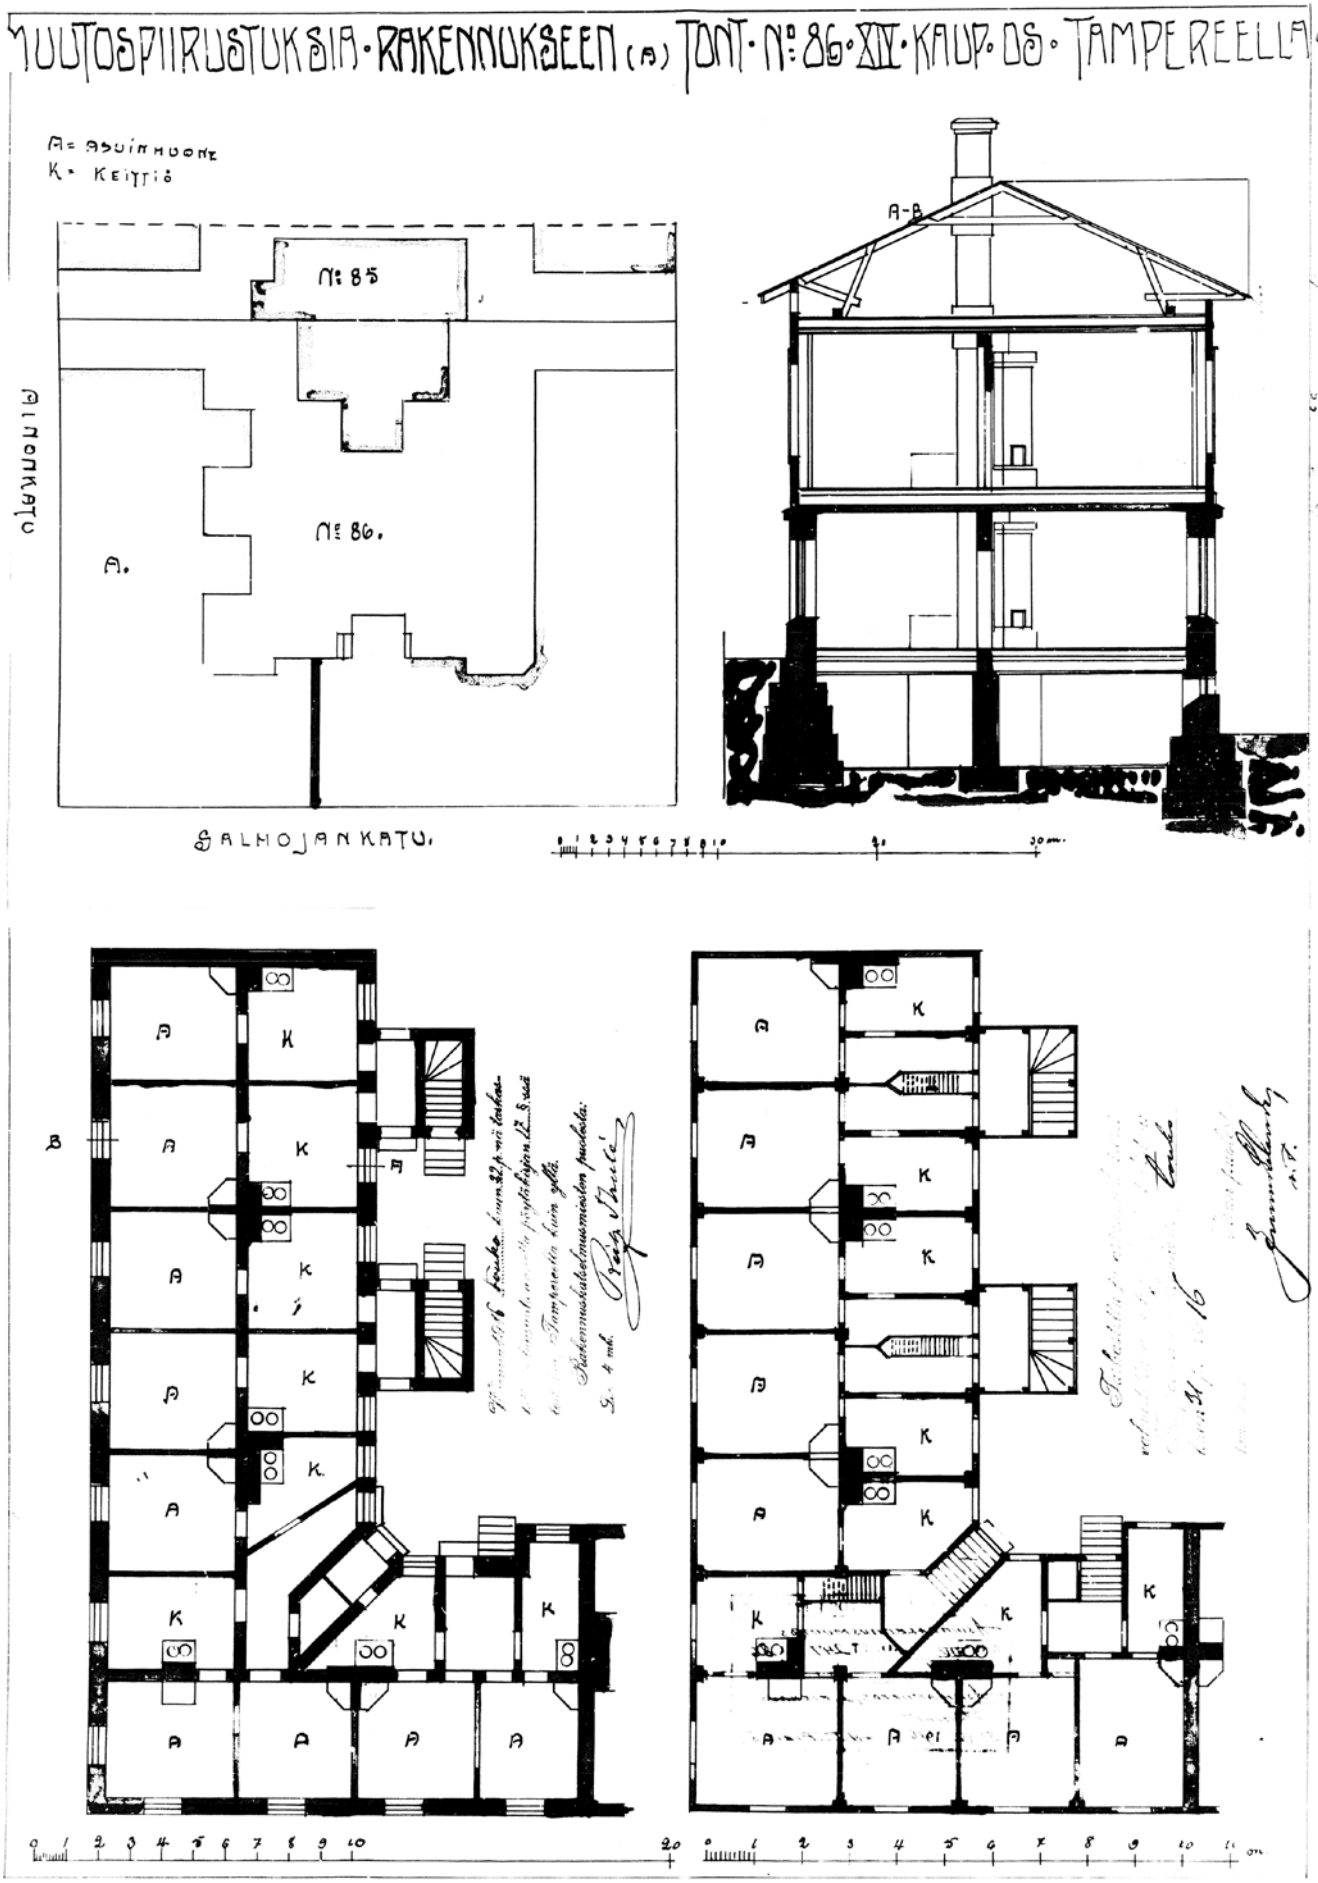
Muutospiirustukset vuodelta 1916, tarkastusmerkinnät ovat toukokuulta. Etelä-Annikki muutetaan teollisuuskäytöstä takaisin asunnoiksi. Keittiöiden puuhellat on mahdollisesti muurattu tällöin. (Tampereen rakennusvalvonnan arkisto)

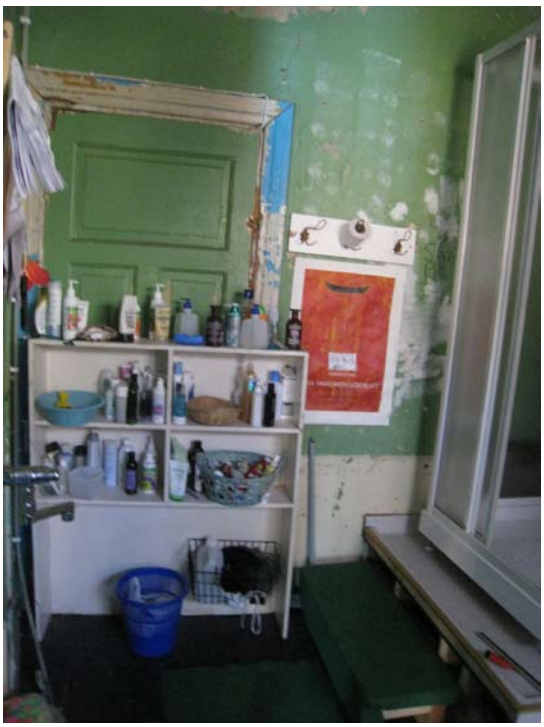
M8H2 ja sinne 2000-luvulla rakennettu korttelin yhteinen pesutila. (Leena Ahonen)

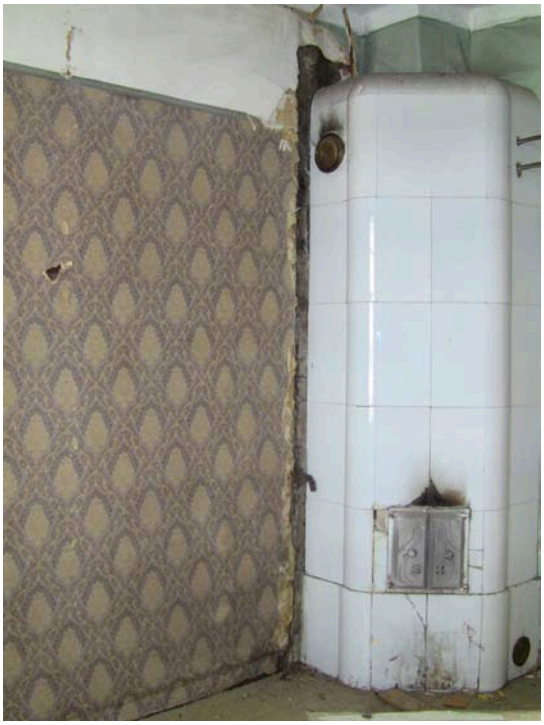
Vasemmalla: Kamarin A5H uuni on pelkistetympää mallia kuin Annikilla yleensä. Paperoinnin alta löytynyt tapetti sen sijaan oli varsin komea. (Rauna Alenius 2011)

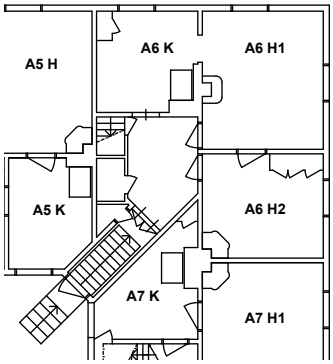
Huoneiston A6 nurkkakamari A6H1. (Matti Karjanoja 2007)

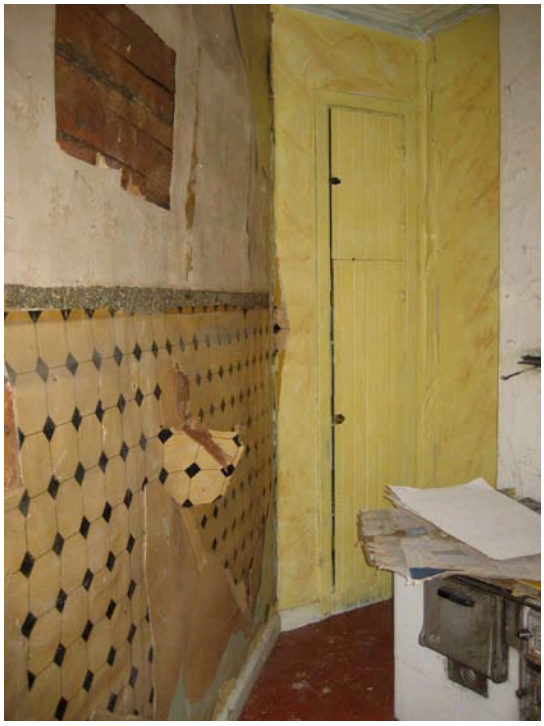
Kamarin A7H2 pihan puoleiselle seinälle oli tehty levyrakenteinen komero. Kuvassa vasemmalla näkyy myös ovi huoneiston A10 puolelle. (Matti Karjanoja 2007)

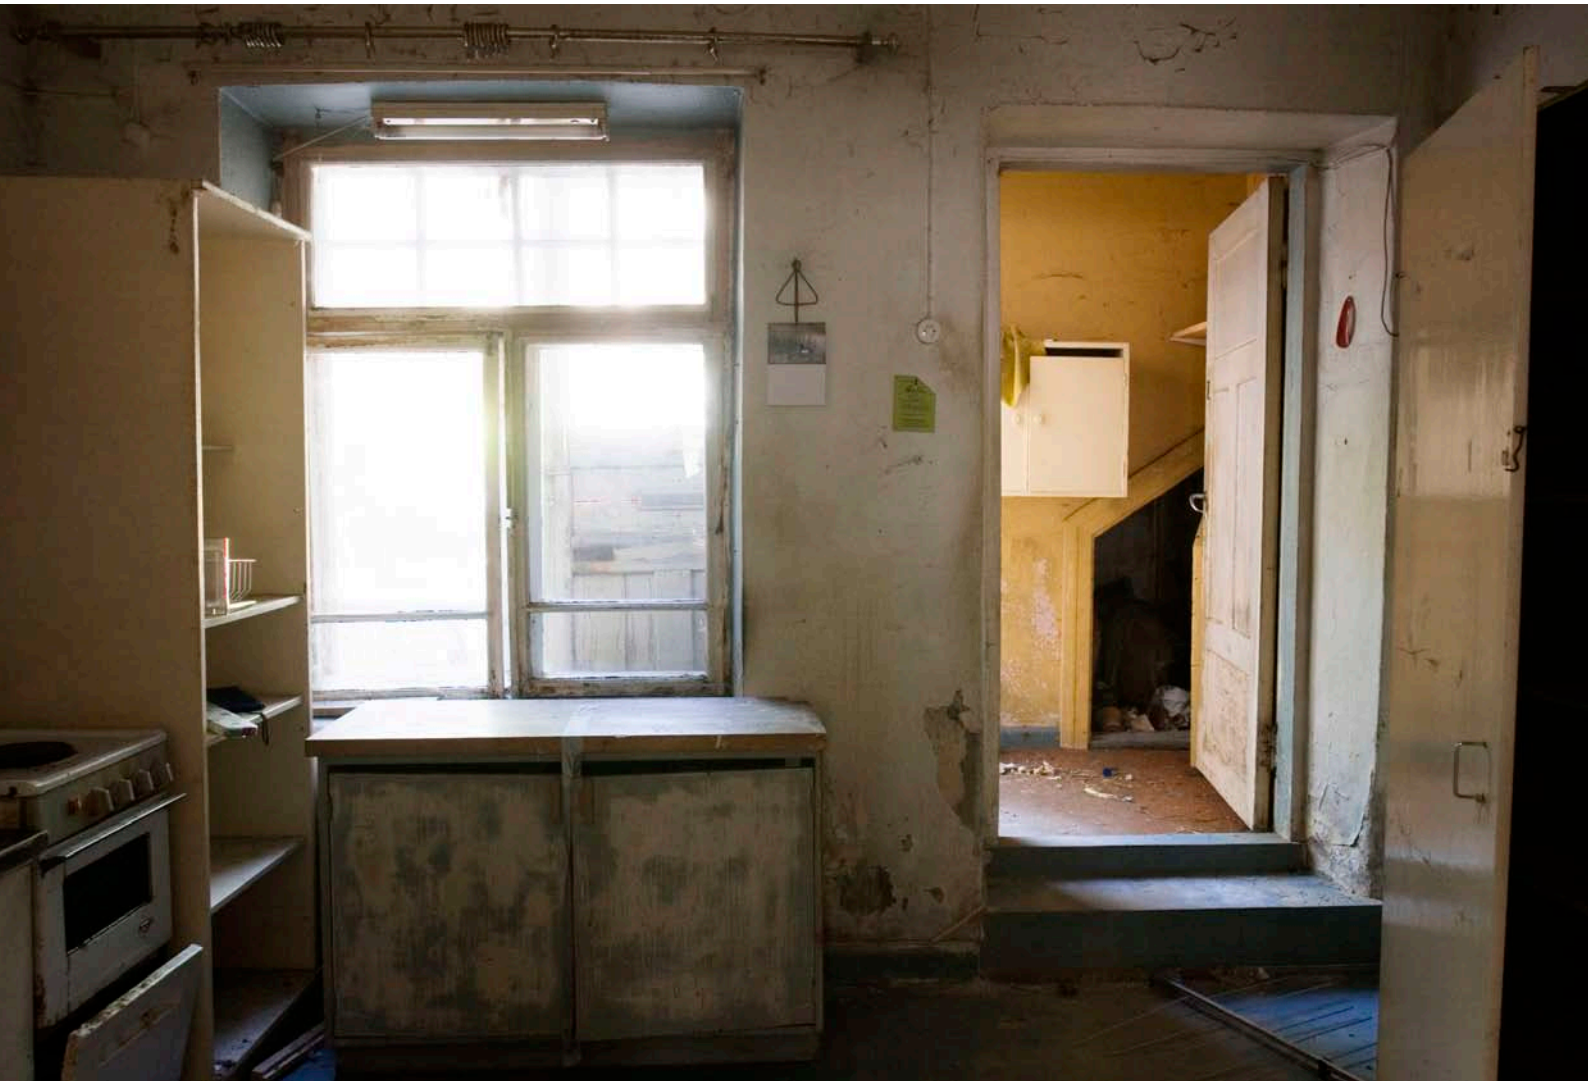
Keittiö A23K. (Kuvaaja: Antti Sompinmäki 2010. Vapriikin kuva-arkisto)

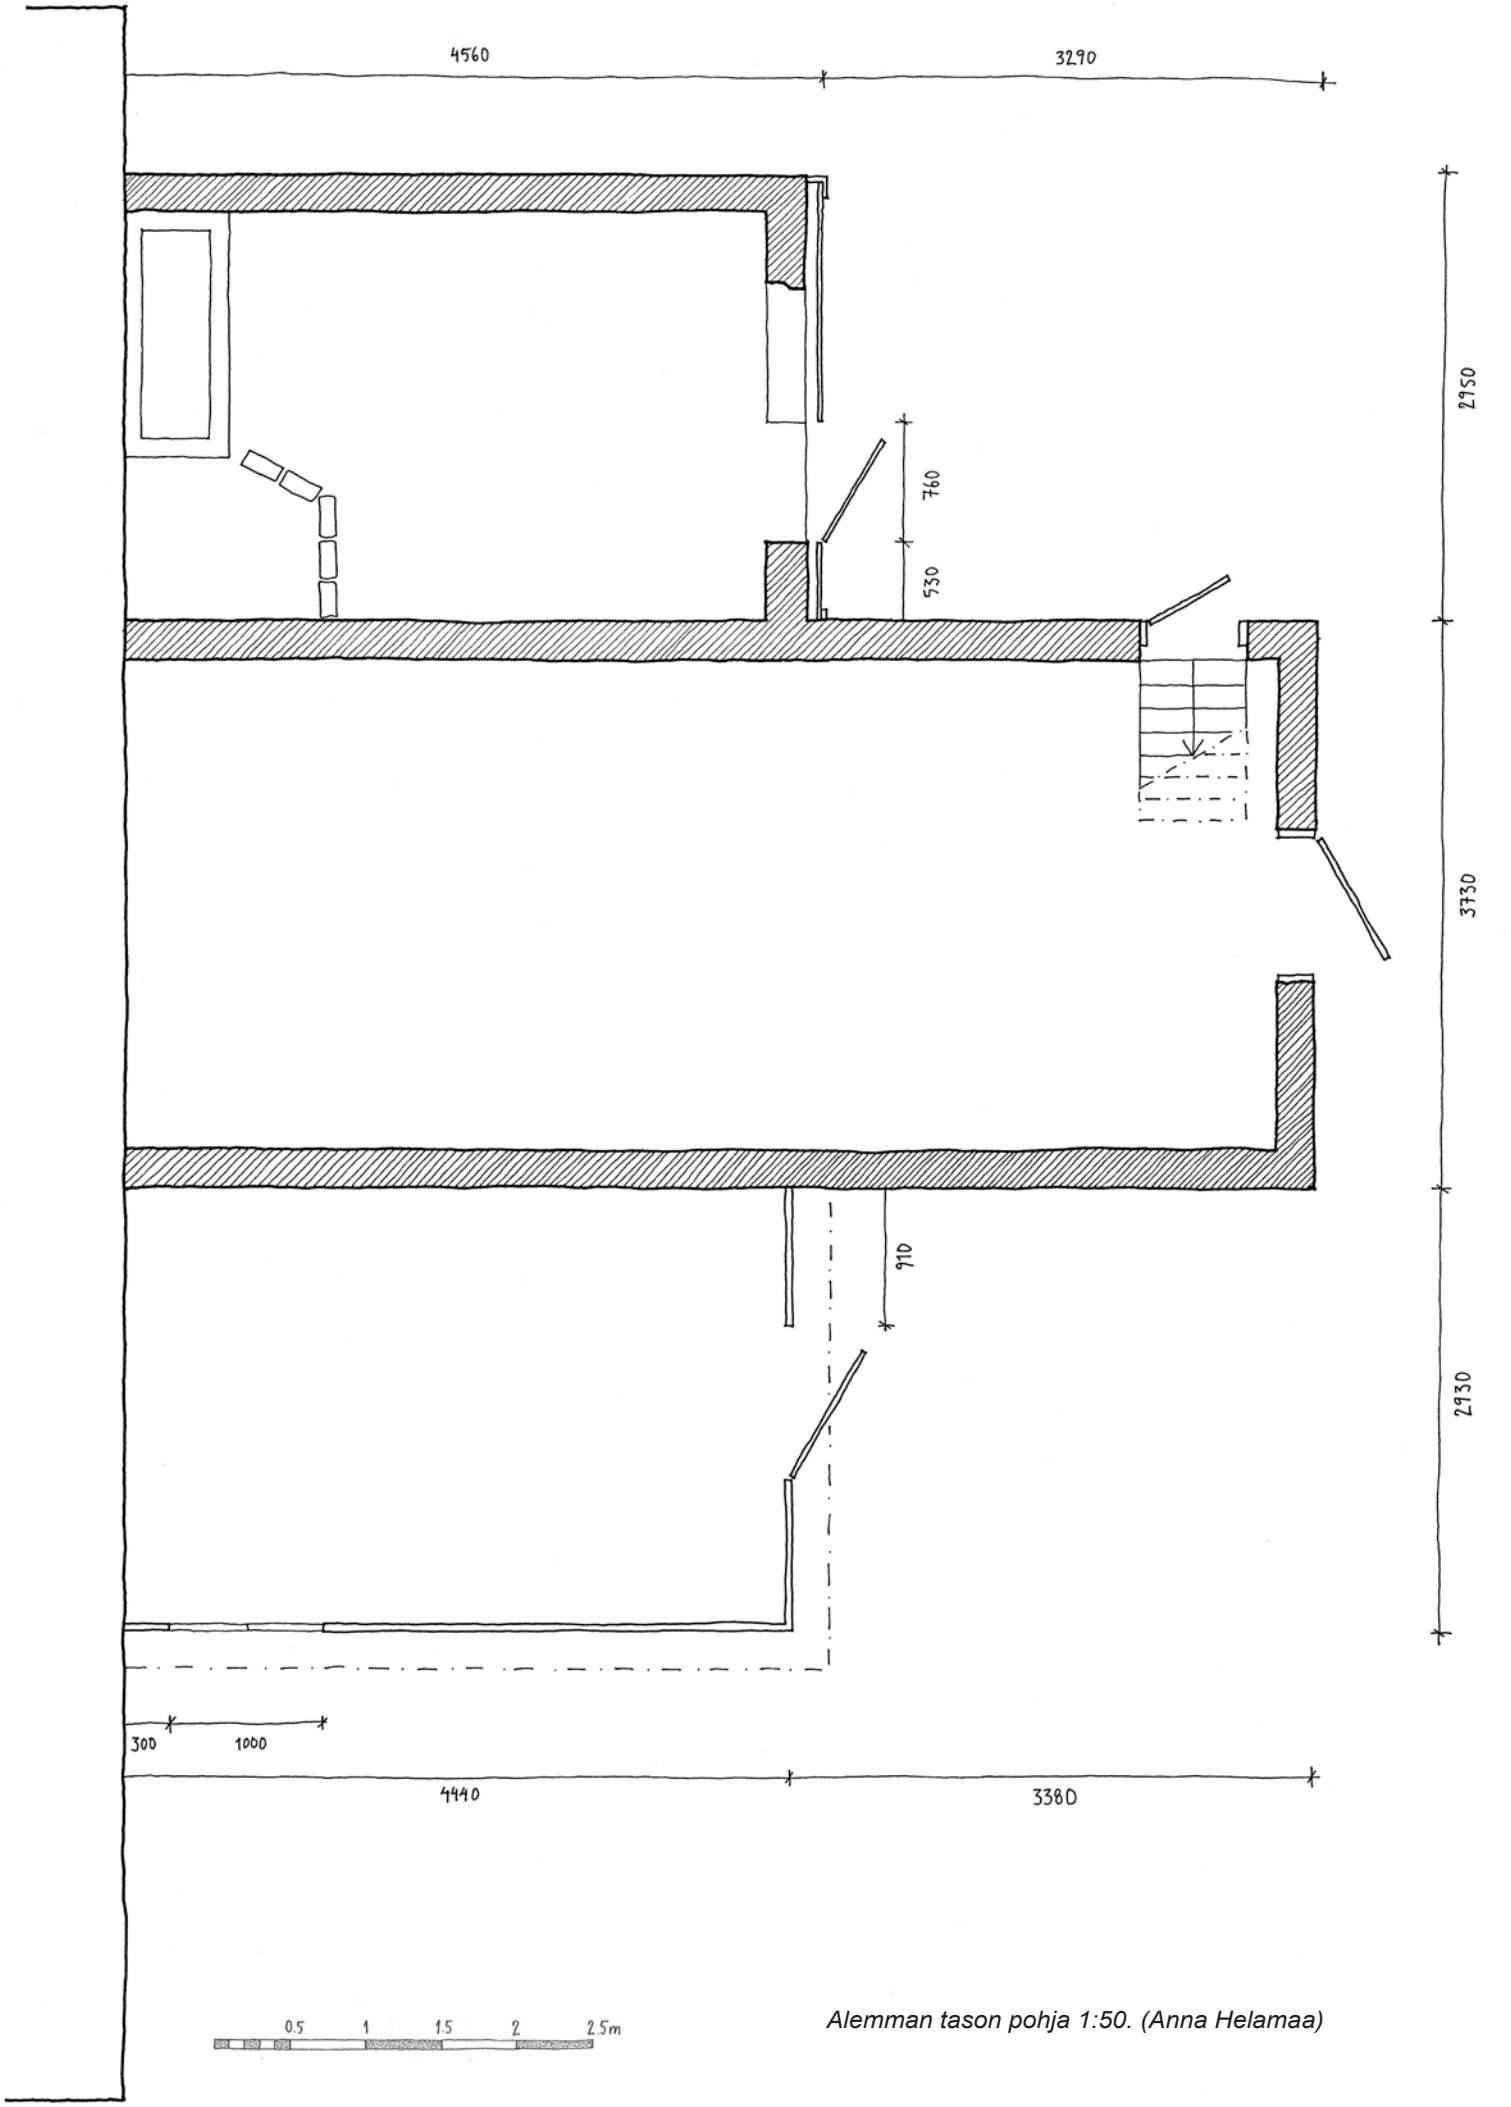
Leikkaus A 1:40. (Anna Helamaa)

Mittapiirustukset esittävät puretun piharakennuksen sellaisena kuin se oli ennen purkua kevättalvella 2011, joskin pelkistettynä ja ”suoristettuna”. Kuvissa esitetyissä mitoissa on rakennuksen huonosta kunnosta johtuvaa epätarkkuutta, esim. yhteenlasketut sisämitat eivät aina täsmää ulkomitan kanssa.
